Objet : immeuble sis 7 rue Lucie 94600 Choisy-le-Roi

RAPPORT

Visite réalisée le 25 avril 2023 par Christophe Berthomé, architecte du service bâtiments moyens généraux de Choisy-le-Roi.

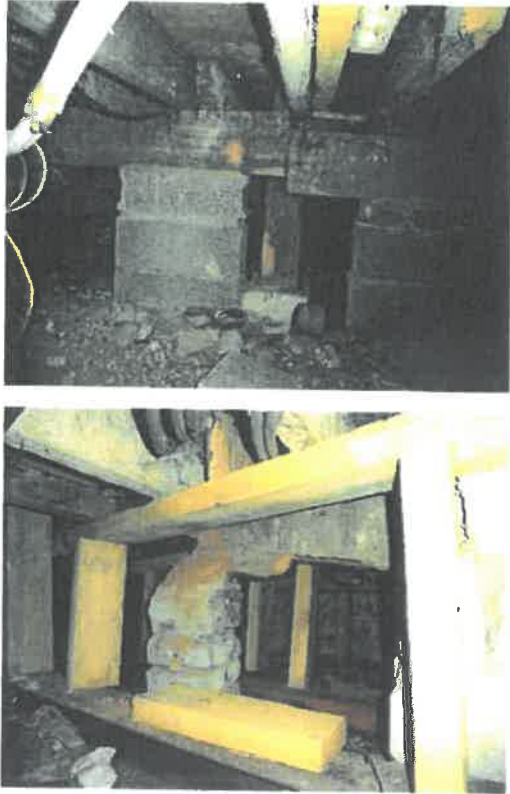
<p><u>Bâtiment C (Plancher bas):</u></p> <p>Le plancher bas de l'appartement visité du RDC, présente des affaissements et déformations structurelles visibles et également senties en marchant. Cette déformation selon le syndic et les documents transmis, provient d'une instabilité structurelle du bois du visite sanitaire, due probablement au vieillissement du bois, présence d'insectes xylophages.</p> <p>Le plancher bas du RDC est supporté par des traverses en bois fissurées et dégradées. Ces traverses ont comme appuis des potelets et des parpaings, ainsi que des étalements. Ce mode de confortement n'est pas conforme aux règles de construction.</p> <p>Cette instabilité peut remettre en cause la stabilité du plancher bas du RDC.</p>

- La surveillance et le traitement des fissures;
- Le renforcement du plancher bas du RDC par des étais;
- La réparation de l'escalier en bois dégradé.
